UNIVERSIDADE FEDERAL DE SÃO PAULO
CAMPUS BAIXADA SANTISTA
BACHARELADO EM ENGENHARIA AMBIENTAL

**Movimentações de massa ocorridas em Guarujá/SP no mês de
março de 2020**

Trabalho de Conclusão de Curso (TCC)
apresentado à Universidade Federal de São
Paulo (UNIFESP) como parte dos requisitos
para conclusão do curso de graduação em
Engenharia Ambiental.

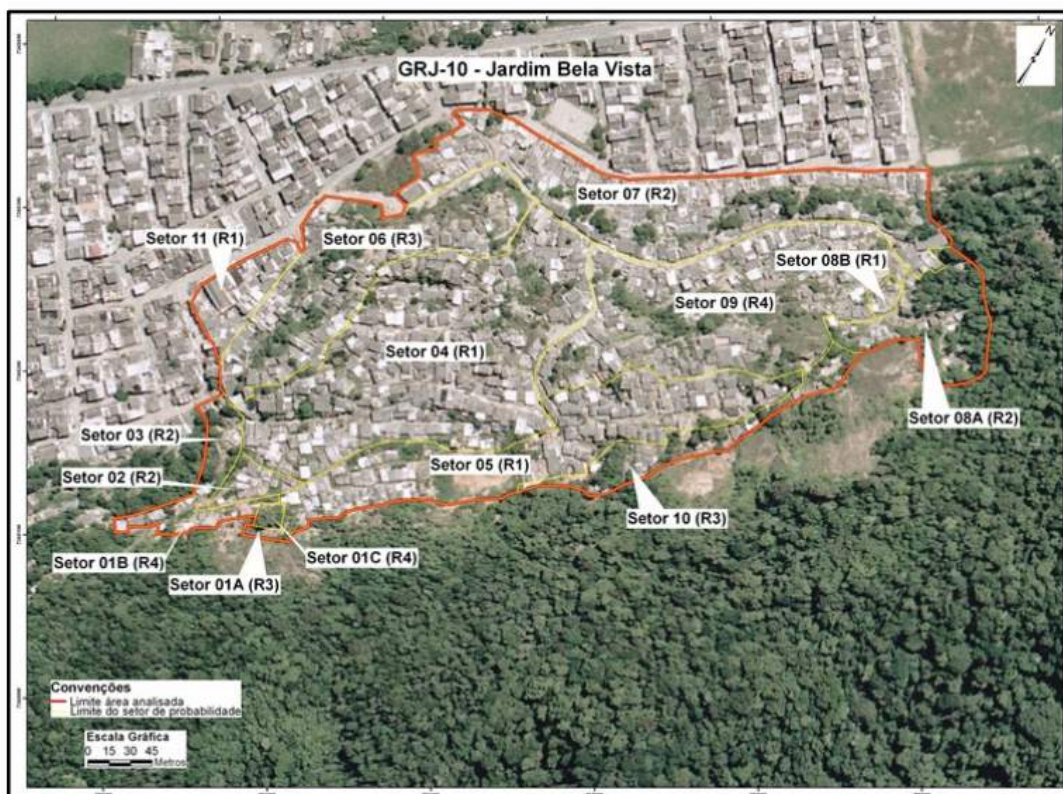
Figura 09: Setores de risco do Jardim Bela Vista - Guarujá/SP.

Foram identificadas 516 moradias em situação de risco no Jardim Bela Vista, tendo-se delimitado 14 setores de risco: 3 de muito alto (R4), 3 de alto (R3), 4 de médio (R2) e 4 de baixo (R1). Destas, 225 moradias estão em setor de alto risco (R3), segundo o IPT, em Relatório Técnico nº 148222-205, de 19 de agosto de 2016. A figura 09 apresenta os setores de risco mapeados e a figura 10 apresenta a suscetibilidade a deslizamentos, a partir da qual verifica-se que a maior parte das residências estão situadas em área de baixa suscetibilidade (IPT, 2016).

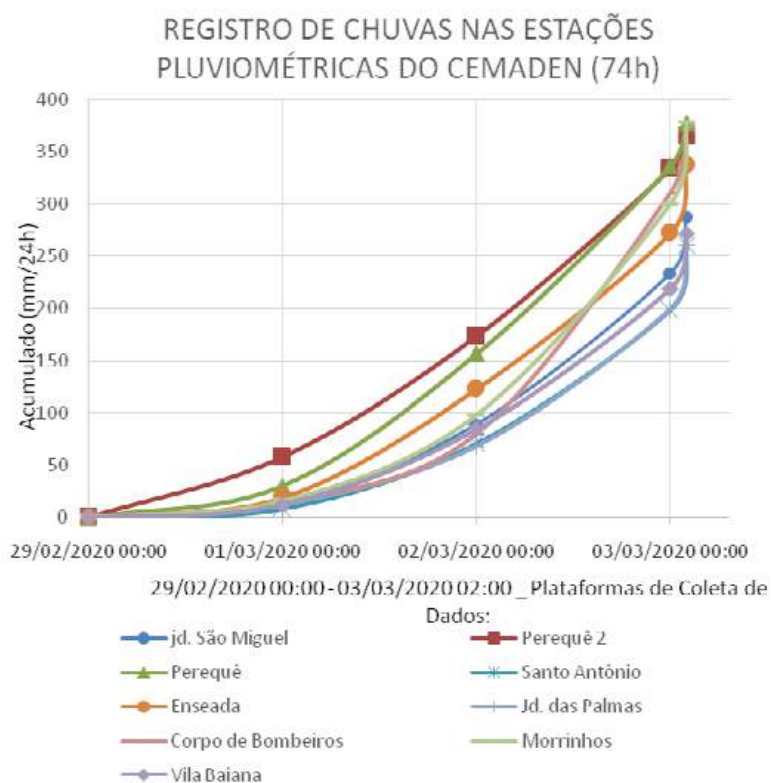
Gráfico 02: Dados obtidos a partir de estações pluviométricas do CEMADEN.

No município de Guarujá, o acumulado de precipitação entre os dias 02 e 03 de março resultou no registro de 320 mm para um período de 24h, ultrapassando a média mensal de todo o mês de março, que é de 263 mm.⁹ No gráfico 02 é possível observar o acumulado registrado em diversas estações do Centro Nacional de Monitoramento e Alerta de Desastres Naturais (CEMADEN) em Guarujá/SP, nas horas que antecederam o acontecimento.

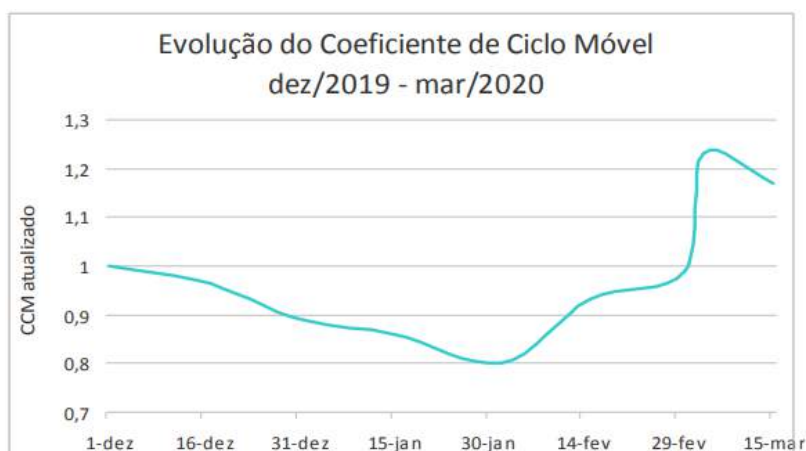
Gráfico 03: Curva de variação do CCM.

Observa-se que a curva cai a partir do início do mês de dezembro, indicando a ocorrência de chuvas abaixo do esperado nos meses de dezembro e de janeiro, atingindo a marca de 0,8 no final de janeiro. A curva volta a subir em fevereiro, indicando a ocorrência de chuvas acima do esperado neste mês. Por fim, em virtude do evento meteorológico, a curva sobe abruptamente no início do mês de março, ultrapassando a marca de 1,2.

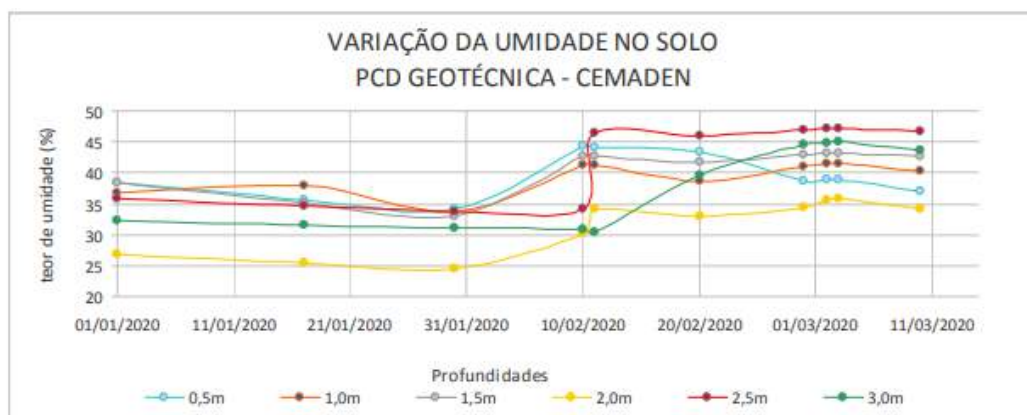
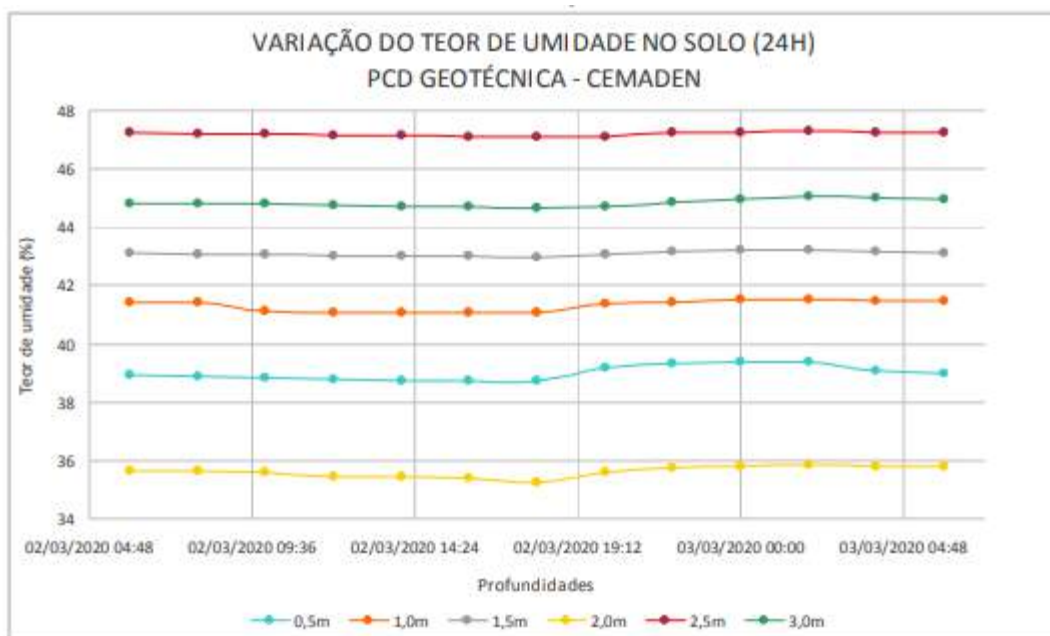
níveis mais profundos no dia 10 de fevereiro e não houve registro de variação expressiva no teor de umidade do solo durante as 24h em que ocorreram os movimentos de massa, conforme demonstram os gráficos 04 e 05 abaixo (DEFESA CIVIL DE GUARUJÁ, 2020).

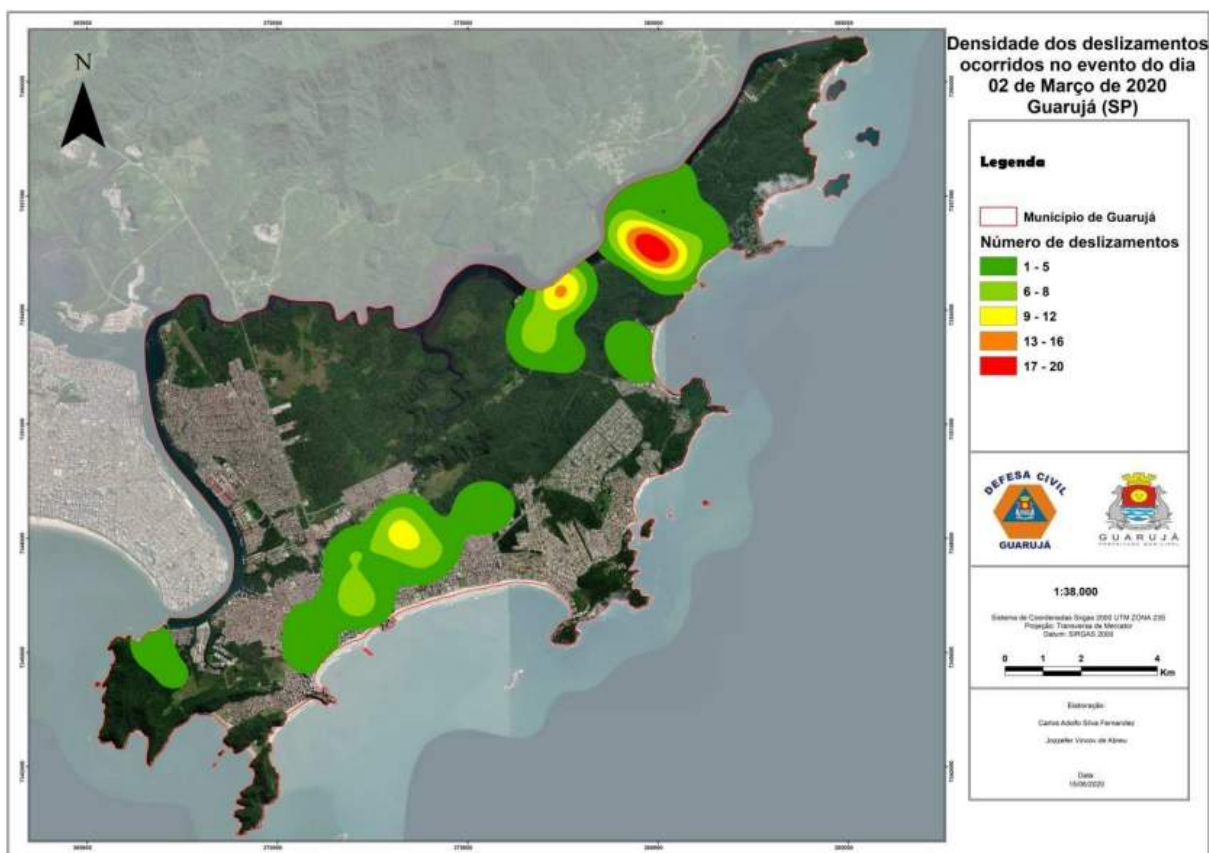
Figura 16: Densidade dos deslizamentos ocorridos no evento no dia 02 de março de 2020 em Guarujá/SP.

Em todo o município, os deslizamentos do dia 03 de março resultaram em 34 óbitos, 37 feridos, 169 residências destruídas e 954 danificadas. 100 dias após o ocorrido, 135 laudos geológicos de vistoria técnica haviam sido elaborados pela Defesa Civil (DEFESA CIVIL DE GUARUJÁ, 2020). A figura 16 apresenta o mapeamento da densidade de deslizamentos verificados pela Defesa Civil municipal.

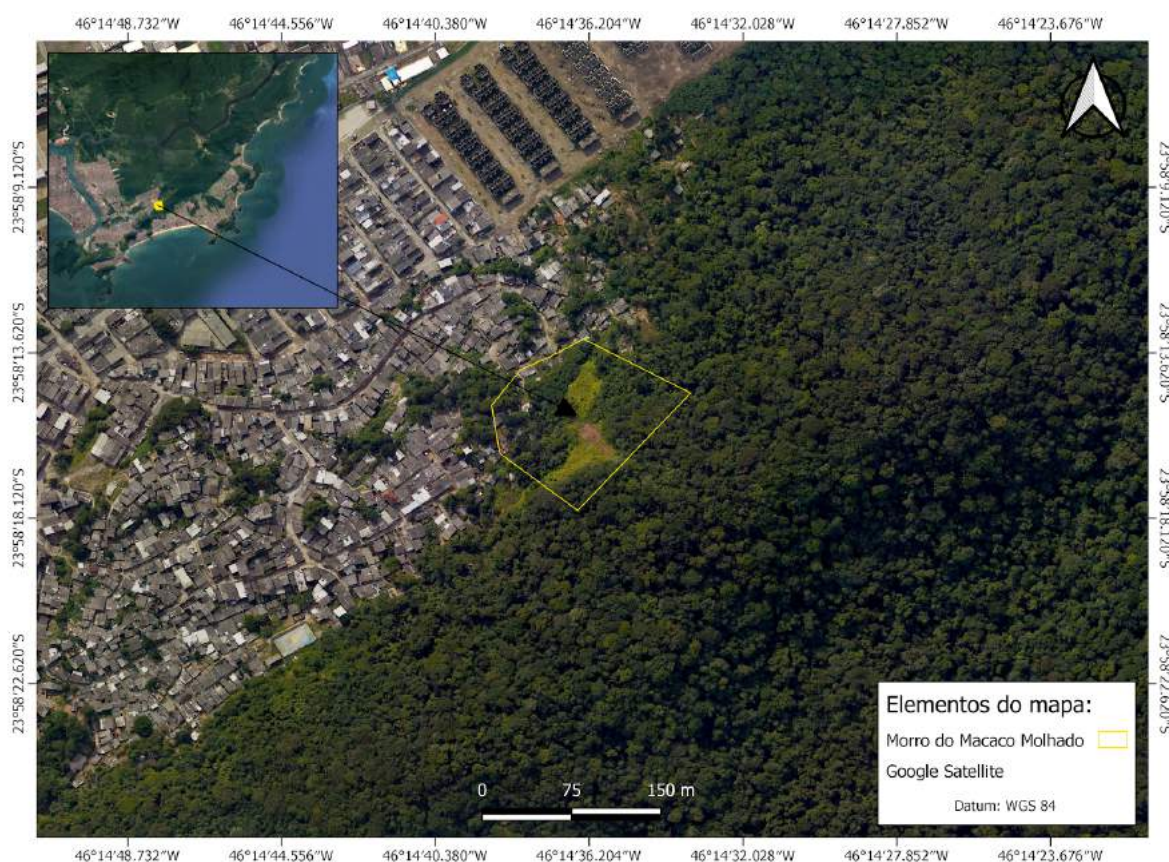
Figura 17: Delimitação do local onde foi feita a obra de contenção.

O Morro da Bela Vista precisou tornar-se uma área de interesse social para que as verbas fossem liberadas. Dessa forma, a extensão de 17.264,96 m², antes da SABESP, passou a fazer parte do território municipal. Estabelecida por meio do decreto nº 13.583, a medida foi publicada em 28 de março no Diário Oficial do Município. O prazo para a execução das intervenções era de 180 dias a partir da data do evento¹¹. A figura 17 abaixo apresenta uma aproximação dos limites da área onde foi realizada a intervenção.

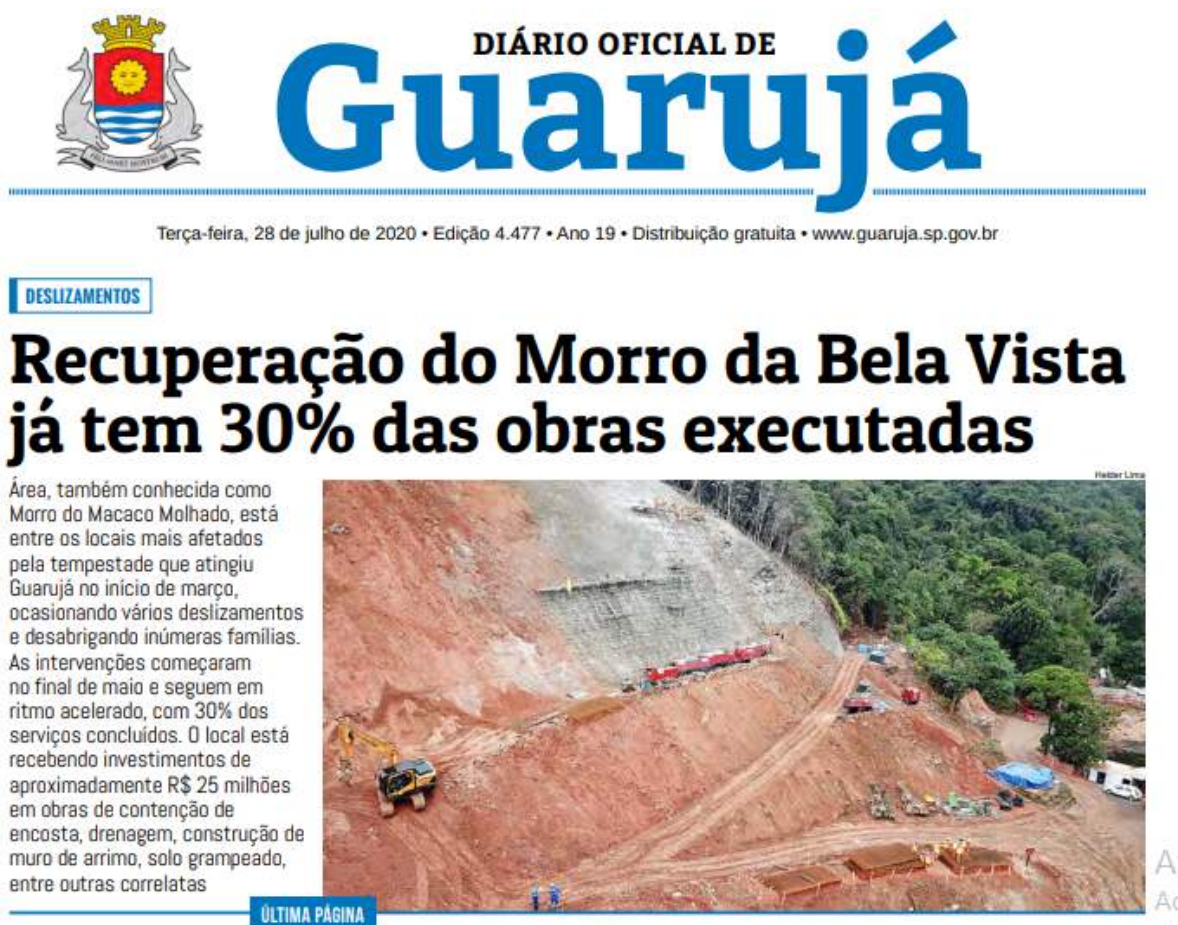
Figura 18: Recorte de notícia do Diário Oficial de Guarujá sobre o andamento da obra de contenção no Jardim Bela Vista.

Iniciadas as obras pela empresa responsável, foram feitos serviços de sondagem, topografia, canteiro de obras e limpeza do terreno com uso de maquinários. A figura 18 abaixo apresenta uma notícia do Diário Oficial, datada de 28 de julho de 2020, do município de Guarujá a respeito do andamento das obras.
